## 地震に強い天井「ペアロッククリップ」

天井脱落防止用の接合部金具「ペアロッククリップ」を標準仕様化

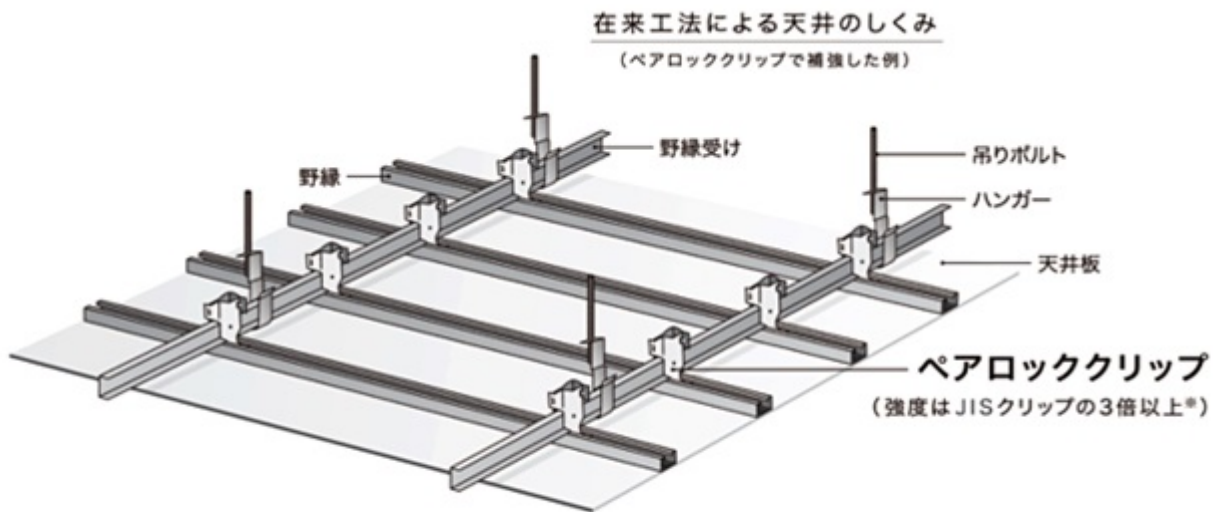
図-3 ペアロッククリップ取り付け図

※ 当社実験比（在来工法による天井で用いられるJISクリップとペアロッククリップの引張り方向加力試験結果）。

当社が開発した『ペアロッククリップ』は、天井下地を構成する野縁と野縁受けを強固に接合する金具で、在来工法による天井で用いられるJISクリップ（以下、JISクリップ）に比較して、3倍以上の強度を有していることが実験で確認されています。

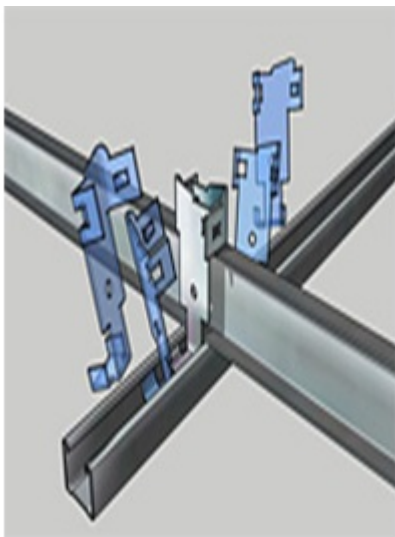
図-4 ペアロッククリップの取り付け方

- ① 単一の部材で構成され、2個1組（ペア）で、野縁受けを挟み込むシンプルな機構。
- ② お互いに爪をひっかけることで、しっかりと噛みあい（ロック）、接合部をがっちり補強。図-4参照

- ③ 施工性を考慮し、指で押し込むだけでカチッと止まり、ビスやボルトは不要。
- ④ 様々な物件に対応させるため、新築物件タイプ、既存物件タイプの2種類をラインナップ。

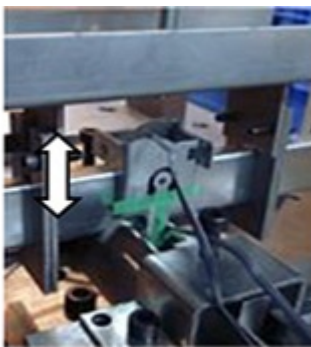
図-5 引張り試験状況

部材実験では、クリップを鉛直方向に引張り、耐力・剛性を把握しました。JISクリップに比べ十分に耐力があり、耐風圧クリップと同等の耐力・剛性を有しています。 図-5、図-6参照

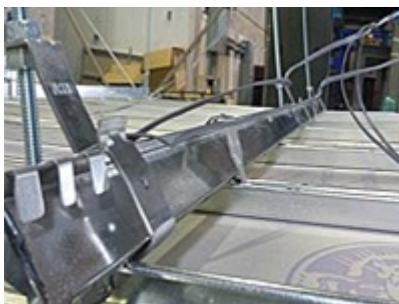
図-7 実験結果(JISクリップ)

ユニット実験では、天井の面内圧縮をした際に所定の荷重において、JISクリップでは、爪が開き損傷するのに対し、ペアロッククリップでは、損傷がないことを確認しました。 図-7、図-8参照

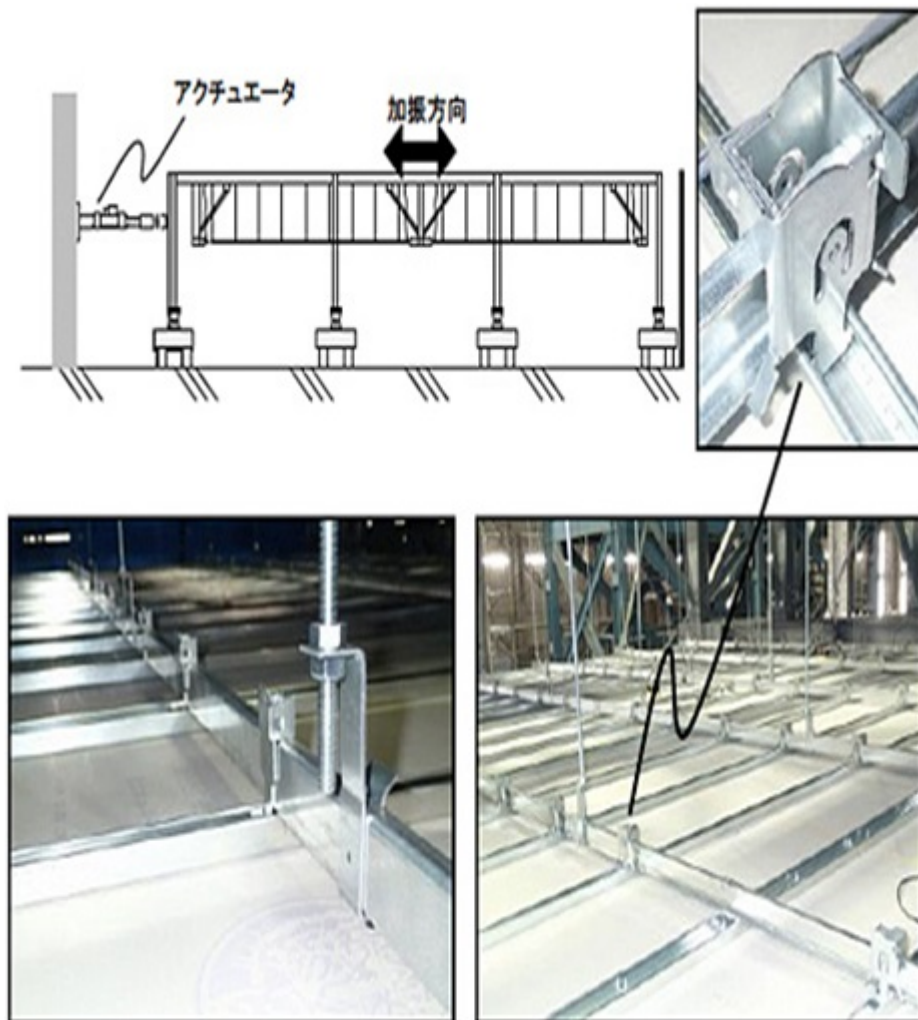
東北地方太平洋沖地震で観測された波(JMA仙台波)を再現し、長さ7.5×幅4.8×懐1.5mの実大規模の天井が壁と衝突する加振実験を行いました。

2.2Gを超える加振(震度7相当)においてもペアロッククリップは外れず、天井の損傷・脱落がないことを確認しました。

また、クリップのかみ合わせ部分や鉛直部分のひずみ量も微小で、非常に良好な結果が得られました。 図-9参照

図-9 実験結果 無損傷 若干のすべり程度
